# KOSTEL SV. BARTOLOMĚJE V ČERNOUČKU

### POSUDEK O TRHLINÁCH KLENEB 1940:

### REKONSTRUKCE VARHAN 2021 – 2025 varhanářem Ivanem Bokem z Krnova:

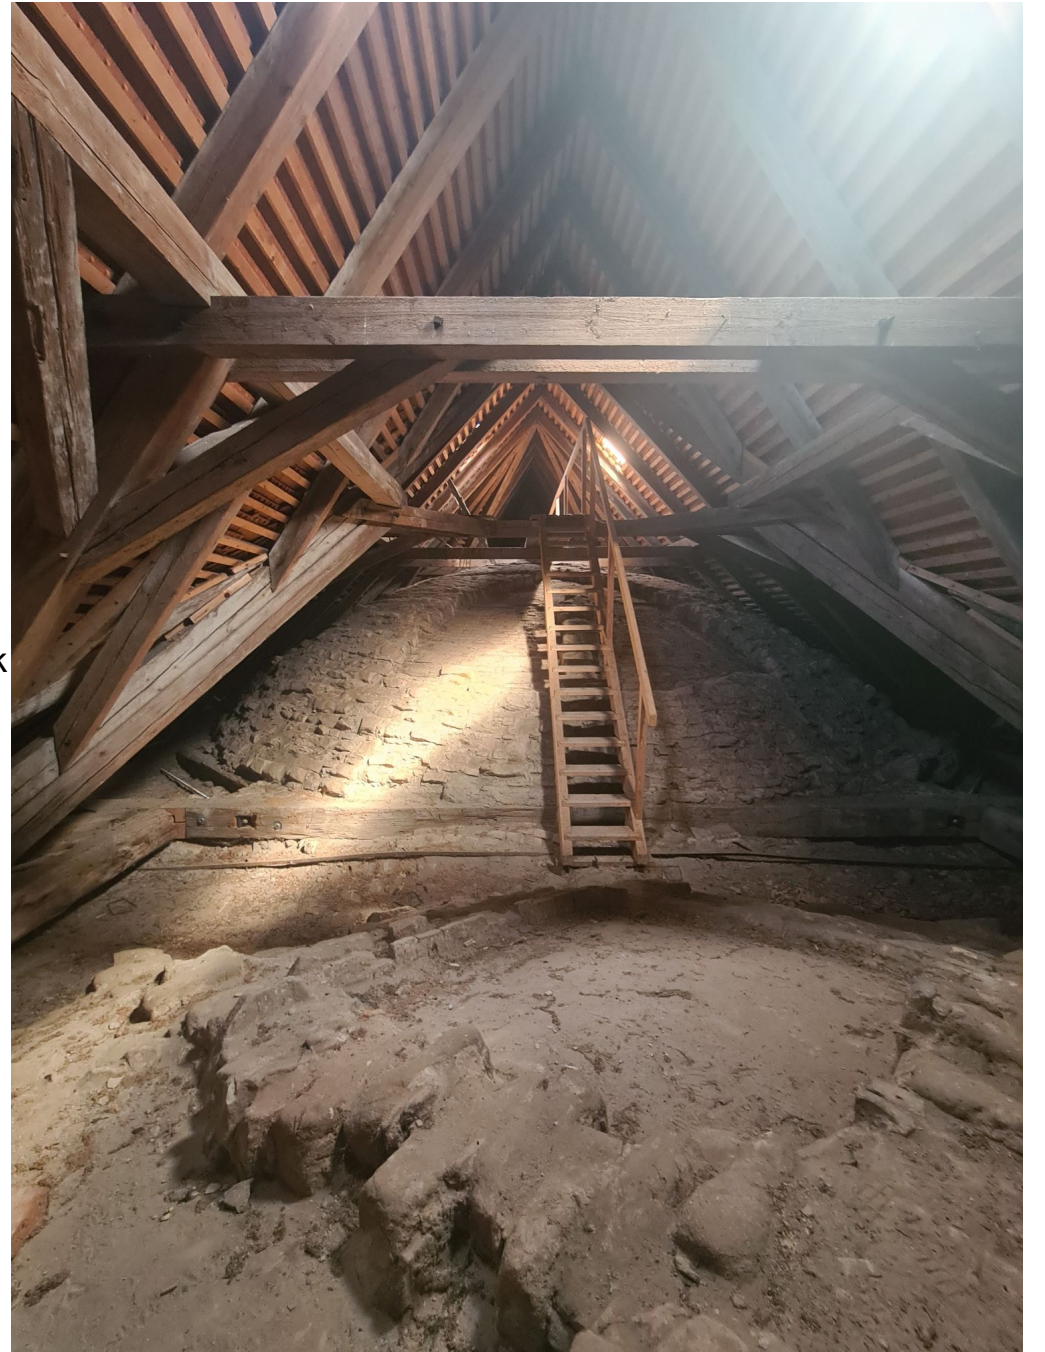
pohled na vrchol kleneb v podkrovním prostoru 2025

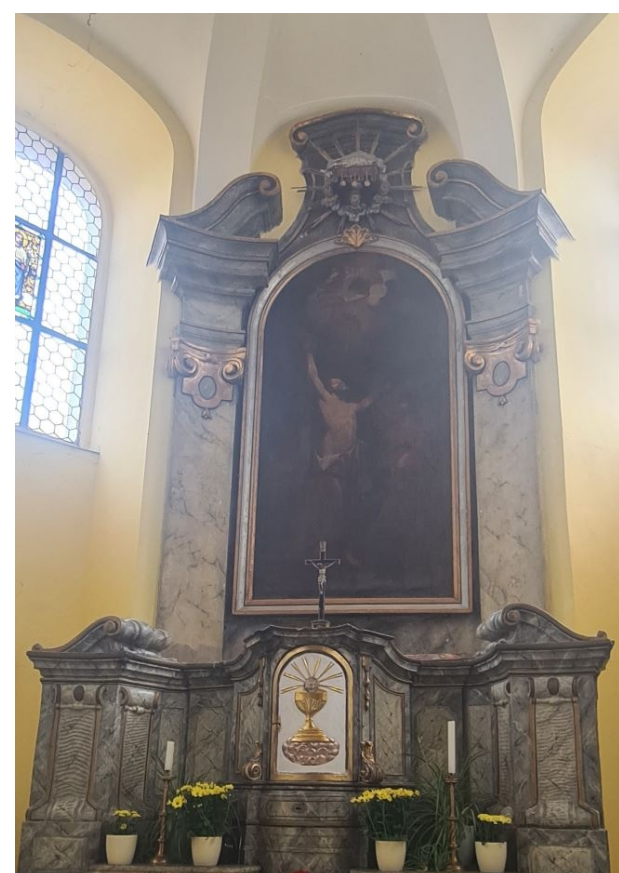
hlavní oltář sv. Bartoloměje 1774

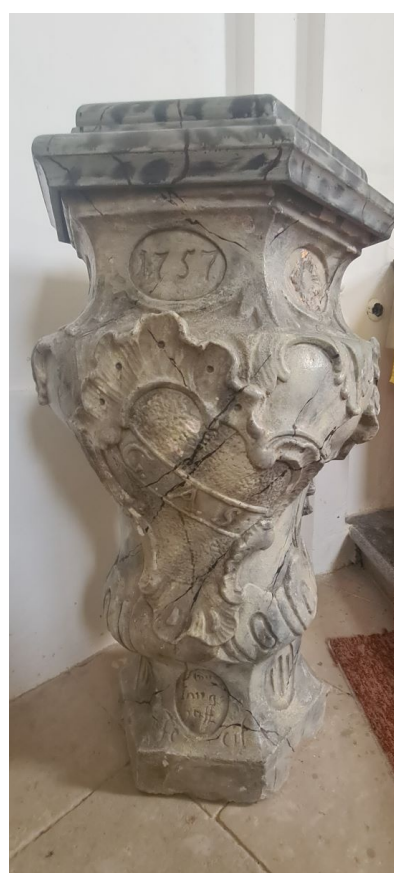
křtitelnice 1757

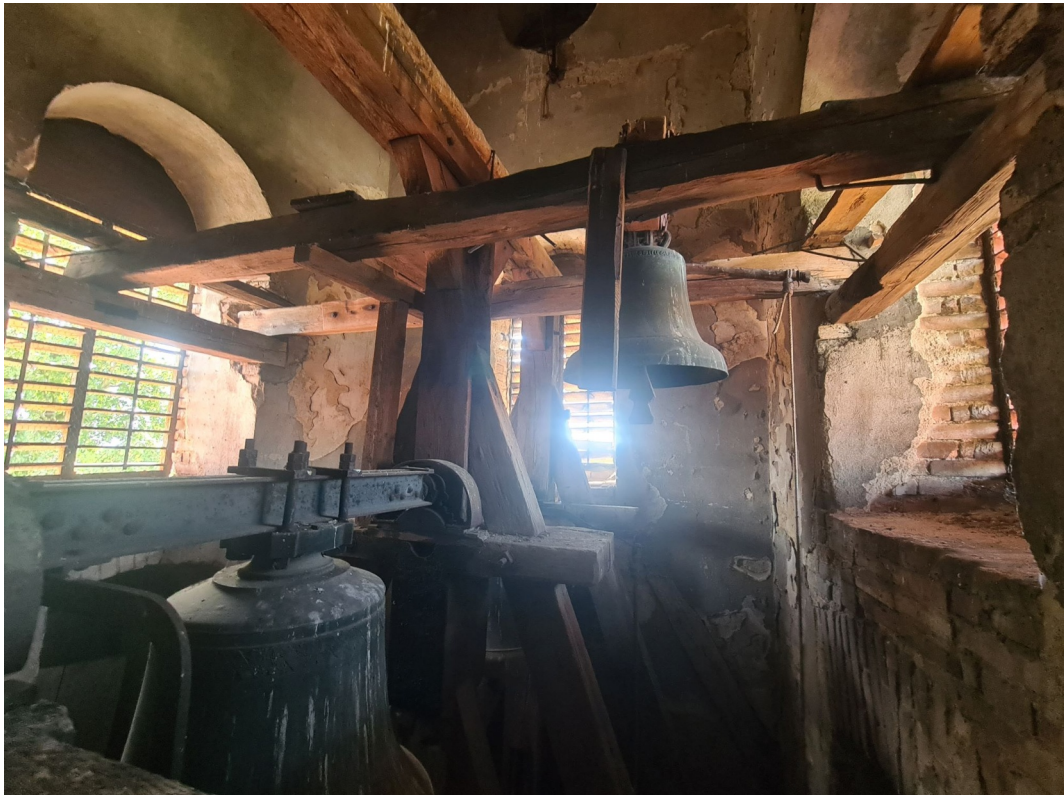
pohled do věže na všechny 3 současné zvony, nahoře Pavel, v popředí Bartoloměj, za ním Václav

**Současné zvony byly vyrobeny v roce 1938 firmou Rudolf Manoušek z České u Brna. Jedná se o zvon Bartoloměj a Václav**

**Současné zvony v Černoučku: Na věž byly zavěšeny až v roce 1955 prel. D. B. Opatrný, gen. Vikář dle záznamu z pamětní knihy z r. 1927 /fol. 98/**

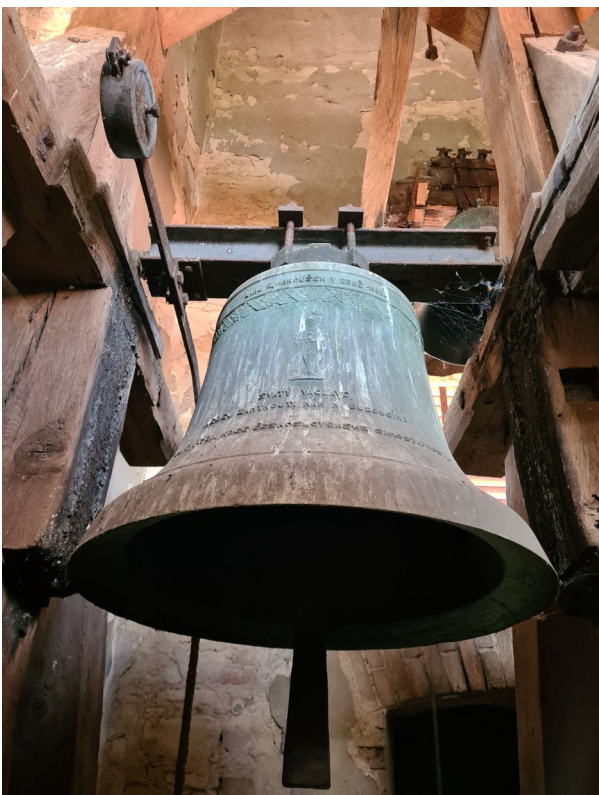
zvon VÁCLAV

Menší zvon (80x80cm) má na plášti **reliéf sv. Václava** s nápisem:

**Svatý Václave nedej zahynouti nám ni budoucím.**

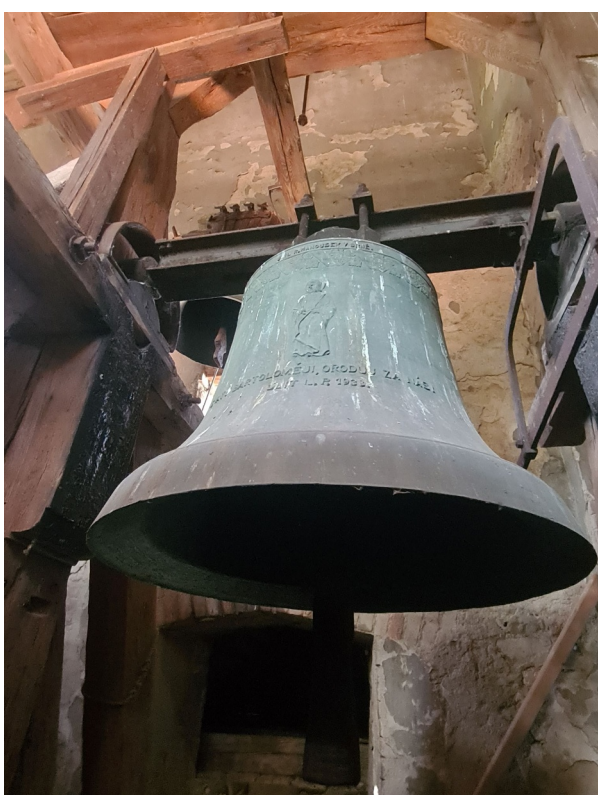
zvon BARTOLOMĚJ

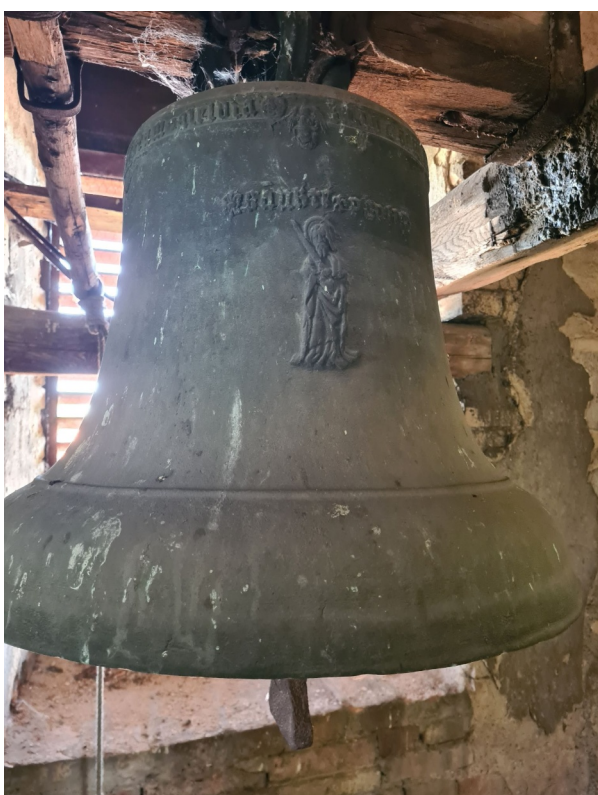
zvon PAVEL

**1. zvon PAVEL** z roku **1467** ( jeden z dnešní trojice ve věži) byl za 1.sv války ušetřen  
Zvon výšky a průměru 65 cm. Kolem koruny má nápis ( přerušený andělíčkem): **Gieorgius fusit campanam istam aleluja**  
Na plášti je **postava sv. Pavla** a nápis **SWETE PANE ANNO DOM MCCCCLXVII**

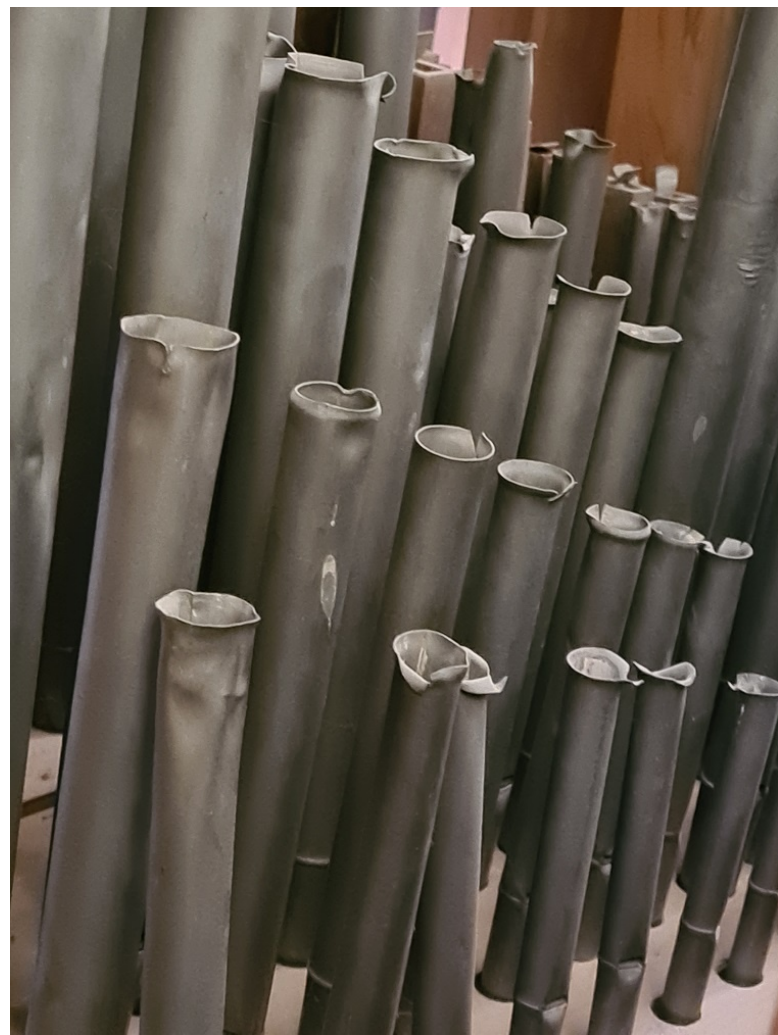
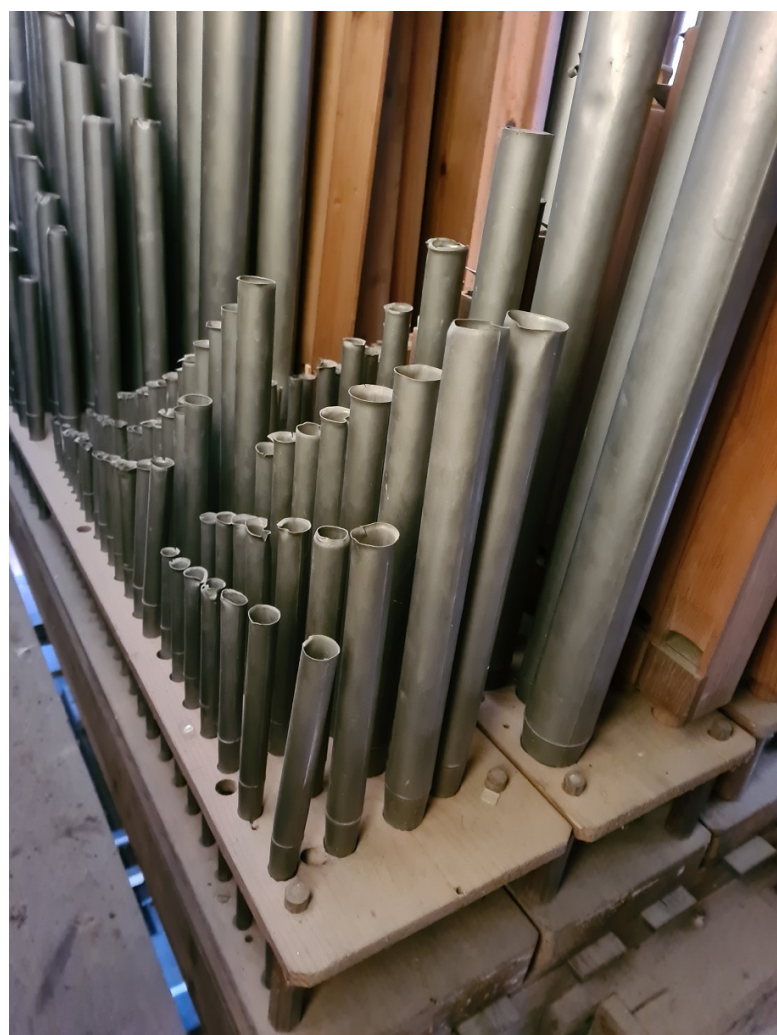
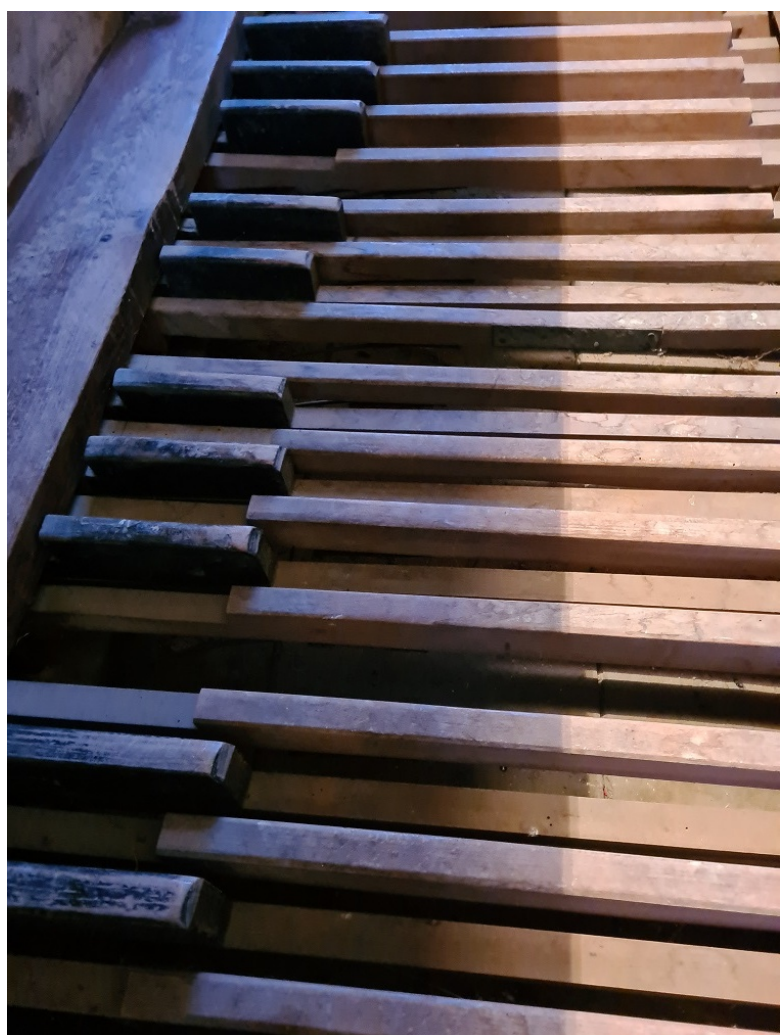
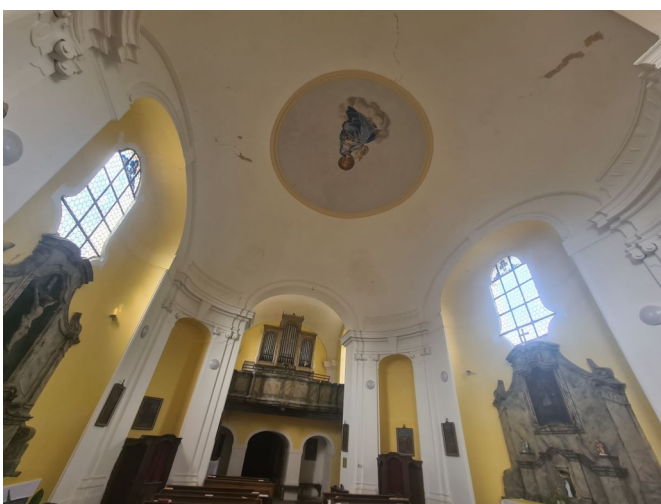
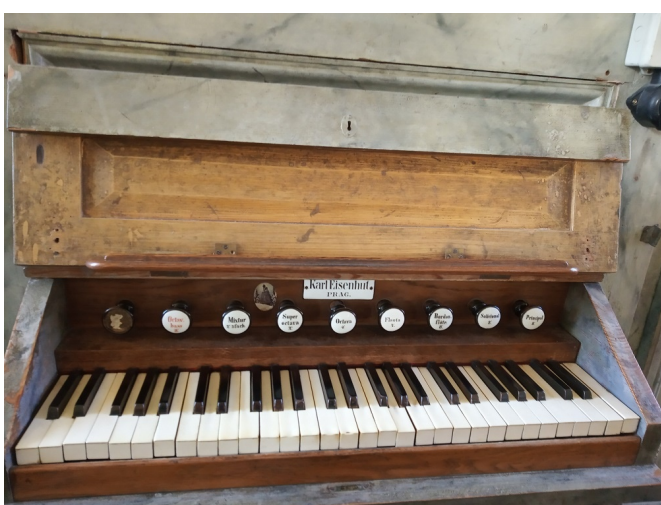
### FOTODOKUMENTACE STAVU VARHAN PŘED REKONSTRUKCÍ:

Zinkové principály jsou nepůvodní a zvukově odlišné. Jinak se zdá kovový píšťalový fond téměř kompletní. Píšťaly mají částečně zavřené nohy, vpichů na jádře je již v duchu romantického zvukového ideálu dosti a zdají se být původní. Výška ladění bude asi mírně nad původní, což lze usuzovat podle deformací horních ústí. Návrat na původní výšku ladění bude možný pouhým vyletováním nástřihů bez plošného nadstavování a bude nejspíše okolo 435Hz při 18°C.

Píšťaly vykazují obvyklé problémy spojené s dlouhodobou absencí odborné údržby. Problémem je lokální napadení červotočem, ztuhlé ladicí elementy, praskliny a rozklížené spoje a jejich neodborné opravy.

Vzdušnice nebyly nikdy restaurovány, a varhany jsou konstruovány tak, že ventilové komory jsou, typicky pro svého stavitele, přístupné jen při demontáži pedálových píšťal a odpojení vzduchovodu. Po sto čtyřiceti letech provozu jsou ve stavu zralém na celkovou výměnu vedení ventilů, průchodek a zavěšení traktury na ventily. To se projevuje prakticky nepoužitelným stavem pedálové traktury a nespolehlivostí manuálové. Píšťalnice a lavičky se jeví být v poměrně zchovalém stavu, napadení červotočem je zde pouze lokální a ostatní poškození není fatální.

Díky solidnímu provedení traktura funguje. Chybí ale štítek Subbassu 16' a některé klávesy, například d', mají již prohmatané obložení z hovězí kosti. Taktéž hruškové pultóny okližené ebenem jsou místy velmi opotřebené. Rovněž jsou patrné vůle v klaviaturách a opotřebení dorazů. Totéž platí o ložiskách a čočkách na traktuře. Ocelová raménka korodují a kožené čocky jsou zpuchřelé.

Nachází se v postamentu varhanní skříň. Zásobní měch je dvouskladový, jeden sklad je dovnitř, druhý ven. Na spodku zásobního měchu je zdvojený klínový měch ovládaný ruční pákou. Ventilátor je umístěn na půdičce vedle kúru, přívodní vzduchovod vede po podlaze k varhanám. Toto řešení bylo kdysi zvoleno podle parametrů dostupných ventilátorů a nebylo šťastné. Regulační záklopka je připojena na přívodní vzduchovod měchu k manuálu, což není optimální řešení. V postamentu někdo vyplýval zbytek zeleného prostředku proti červotoči, co se používal na tesařské konstrukce, Zasažen je měch, traktura, vzduchovody a skříň.

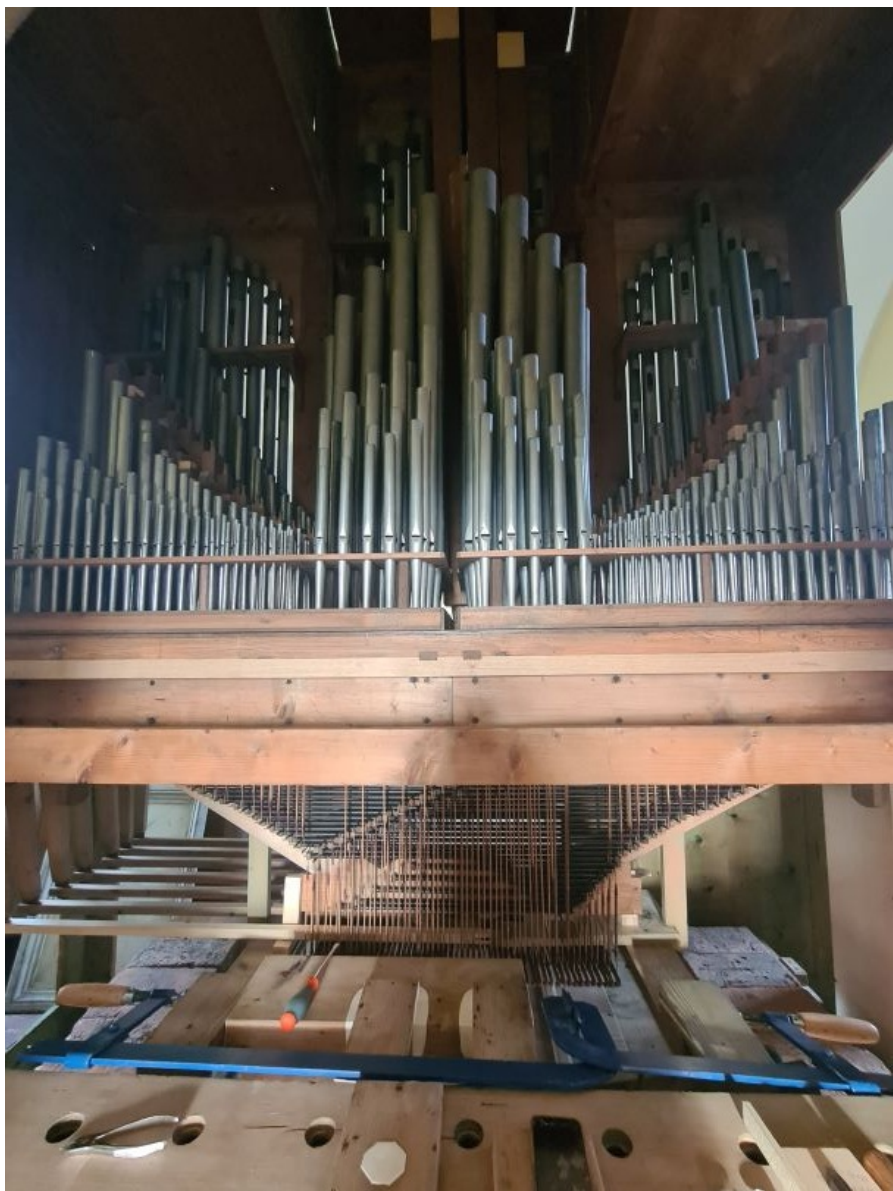
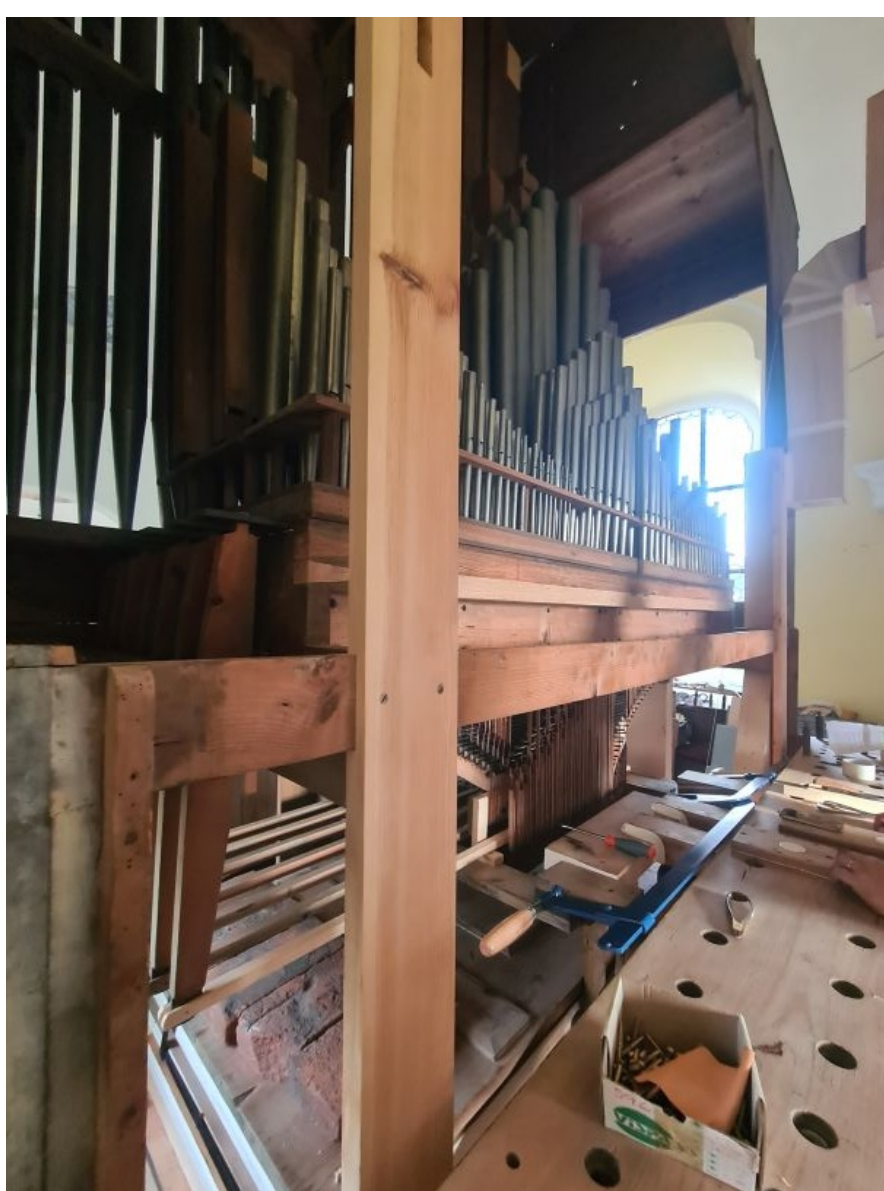
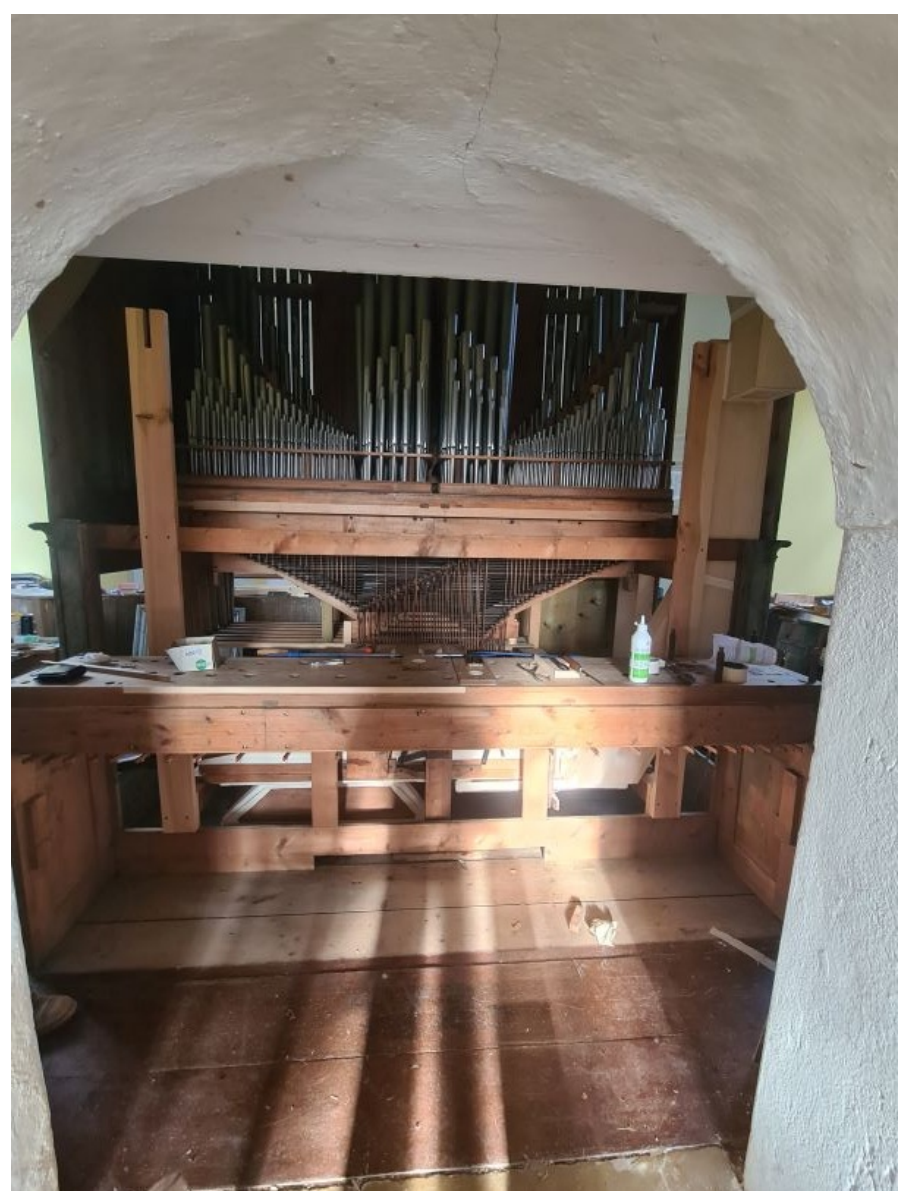
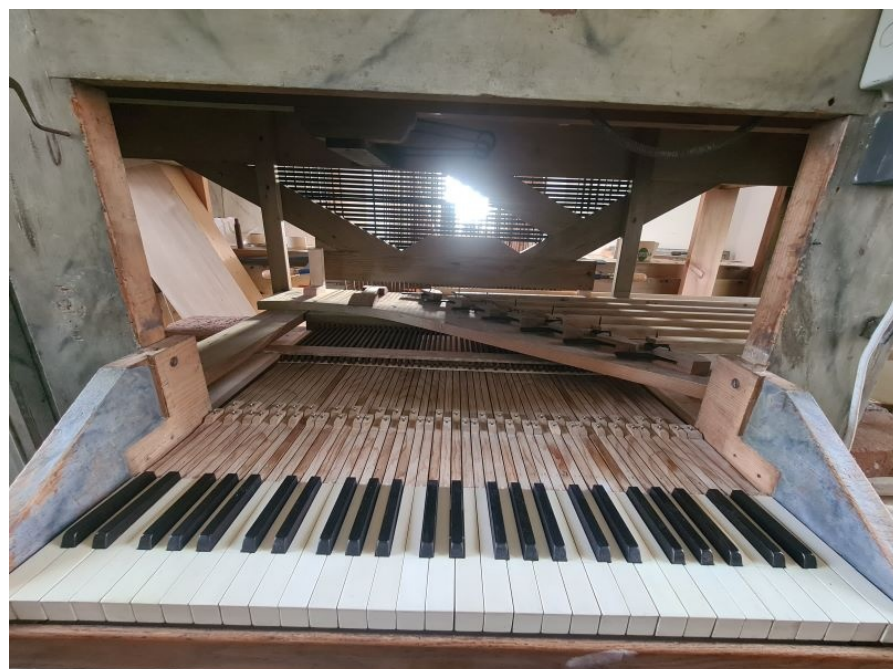
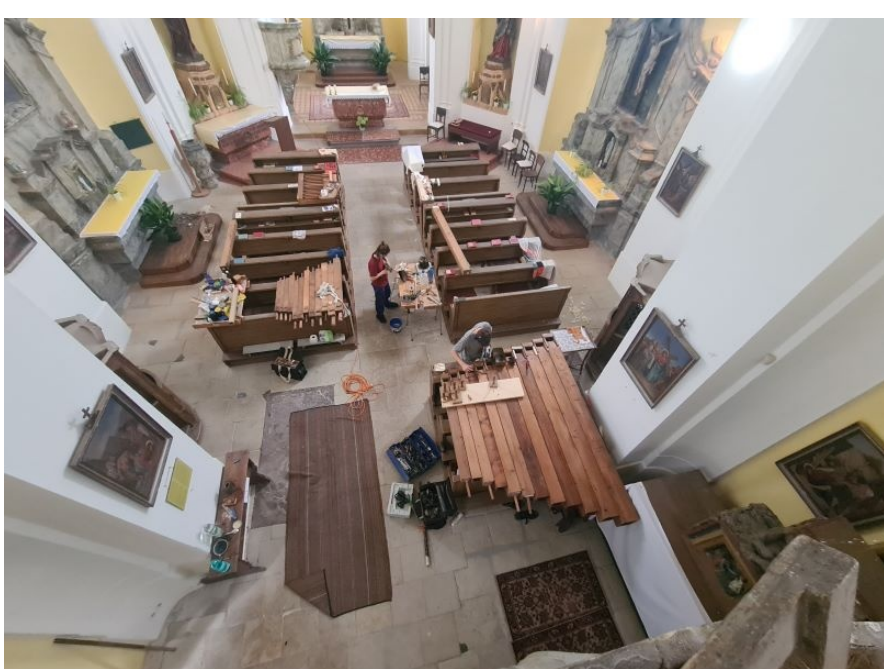
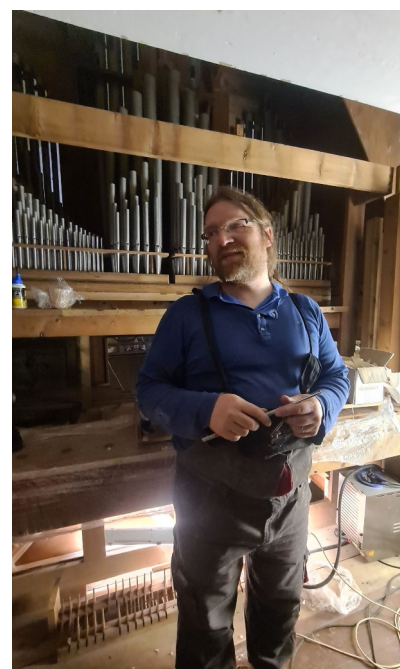
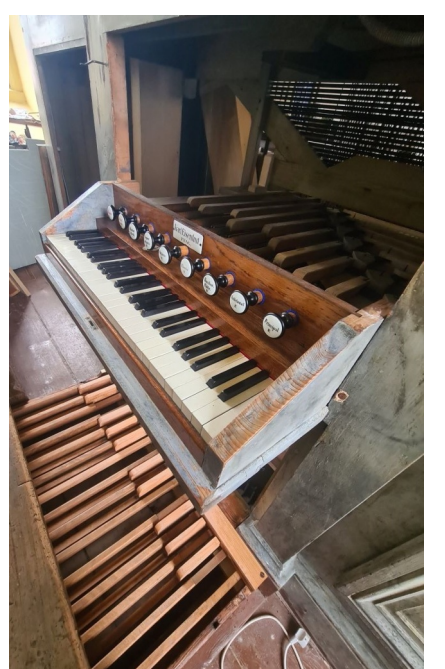
### FOTODOKUMENTACE Z PRŮBĚHU REKONSTRUKCE, ROZEBRANÝ NÁSTROJ:

*Píšťaly byly vyčištěny a cínařsky vyspraveny. Dodány náhrady chybějících ve stylu Eisenhut. Dle možností lze do budoucna uvažovat o nových principálech z leštěného cínu dle dochovaných předloh autora.*

*Píšťaly po vyjmutí z varhan byly vyčištěny a konzervovány. Původní ocelové spojovací materiály konzervovány, nepůvodní extrahovány. Byl zrevidován a doplněn stav dřevěné podstaty. Podle míry poškození byly použity přiměřené postupy k tomu, aby píšťaly byly celistvé, intonovatelné a laditelné. Petrifikace, klížení, tmelení přírodní směsí vosků a pryskyřic, prolévání kožním kličem, překožení, doplnění odřezané nebo fatálně poškozené dřevěné hmoty, výměna doslouživších kůží nebo ladicích plechů, spasování předkrývek.*

*Vzdušnice byly restaurovány, s ohledem na uspořádání varhan je důležitá jejich stoprocentní spolehlivost. Předmětem restaurování byly především ventilové komory. Nové, z korozi odolných slitin, je zavěšení traktury a vodící štefty ventilů. Dosedové plochy ventilů jsou slícovány a nové okoženy ovčí ventilovou kůží. Dvířka ventilové komory obdržela rovněž nové okožení. Pokud jde o mřížinové rámy, tak bylo potřeba poklížit praskliny a vše dřevěné konzervovat. Případné netěsnosti kancel jsou řešeny prolitím kožním kličem. Vrchní strana s rejstříkovými ventily-zásuvkami budiž byla zrevidována. Jinak bylo rovněž restaurováno za použití ventilové kůže s cílem, aby vše spolehlivě lícovalo a těsnilo. Pružiny na ventilech seřizeny tak, aby byl stisk kláves příjemný, někde bylo nutné, pružiny vyměnit za nové repliky.*

*Byl doplněn stylový porcelánový štítek subbasu. Trakturu vyčištěna a konzervována. Železná raménka tanátována a uděllány nové čocky. Byly vymezeny vůle na klaviatuře a ošetřeny nebo vyměněny vodící a vahové hřeby v klávesovém rámu i u přehýbaček, které na klávesy navazují. Byly vyměněny horní i spodní dorazy na manuálové i pedálové klaviatuře, zrevidovány pružiny na pedálových klávesách a dokliženo novým dřevem jejich ošlapané obložení. U manuálové klaviatury byl zvolien přístup, který přízná její paměť, nemusí vypadat jako nová. Šelaky na pracovišti varhaníka oživeny, firemní štítek byl vyčištěn.*

*Byl zrušen stávající ventilátor a nahrazen novým, který se vejde i s tlumicí skříňí na konzoli nad píšťalištěm pedálu za varhanní skříňí. Přívodní vzduchovod a regulace vyřešena vhodněji, vzduch není nasáván z krovu.*

*Varhanní skříň šetrně vyčištěna při zachování patiny, konzervována proti červotoči, dle potřeby lokálně petrifikována a truhlářsky zpevněna. Povrchová úprava varhan zatím neřešena, budiž pojednána odborným restaurátorem.*
